## ▣ 재해사례

### 지게차 작업중 슬링벨트에 걸린 유리판에 깔림

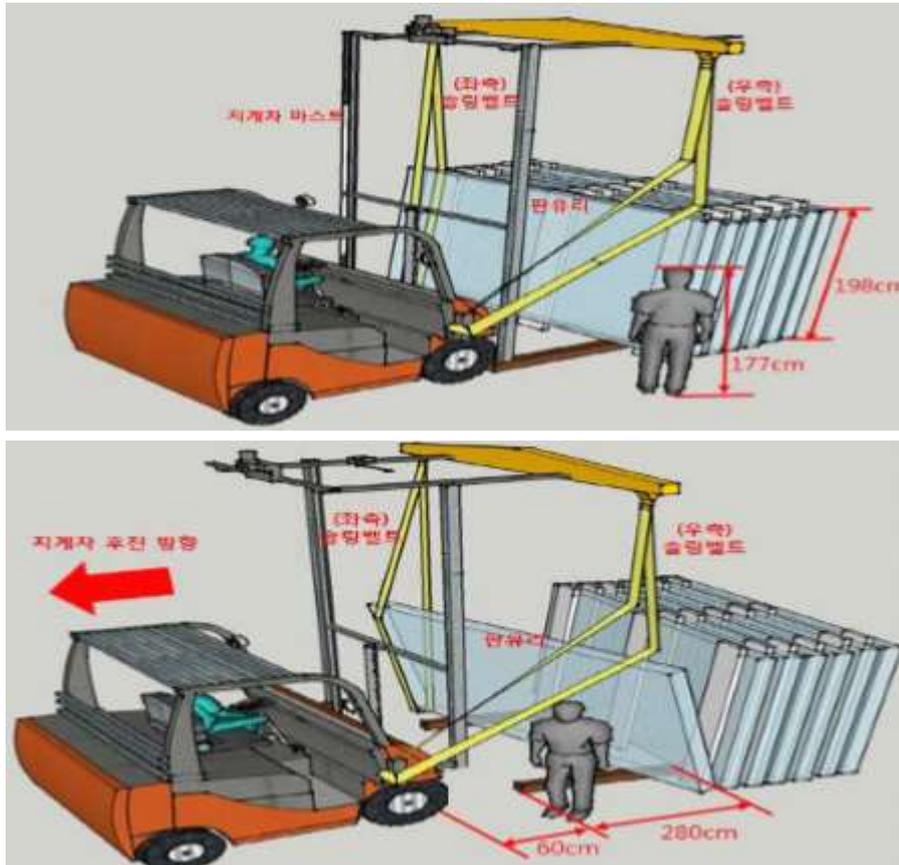
'18년 10월 000(주)의 물류창고에서 재해자가 지게차 운전자와 함께 출하용 판유리를 지게차로 운반하여 적재하던 중, 지게차 운전자가 지게차에 부착된 RTLS모니터를 조작 하느라 판유리 한쪽에 걸려 있던 슬링벨트를 푸는 것을 잊고 지게차를 후진시켜 슬링 벨트에 걸린 유리판이 지게차 방향으로 넘어지면서 재해자를 덮쳐 사망한 사고임 .

- 판유리 적재 작업 중 RTLS 모니터 조작에 따른 인적오류 발생
  - 지게차 운전자가 작업에 집중하여, 왼쪽 슬링벨트를 풀어야 하는 것을 잊어버리고 지게차를 후진시켜 슬링벨트에 걸린 판유리가 넘어지면서 재해자를 덮침.
- 판유리 한쪽에 슬링벨트가 걸린 상태에서 지게차 후진
- 작업자 상호간 신호 방법 등 신호체계가 없음
  - 2명 이상의 작업자가 판유리 등 중량물을 취급하거나 운반하는 작업임에도 작업자 상호 간 의사소통을 할 수 있는 일정한 신호 방법 등 신호체계가 없었음
- 지게차 작업관련 작업지휘자를 배치하지 않음
  - 지게차 등 차량계 하역운반기계로 하역 또는 운반중인 화물에 접촉 되어 근로자가 위험해질 우려가 있는 장소에 작업지휘자를 배치하지 않음.

- RTLS Full 처리 방법 개선 및 모니터 조작위치 지정
  - Full 처리 작업을 수동으로 하게 되면 인적오류가 발생할 수 있으므로 자동방식으로 작업방법 변경
  - RTLS 조작은 기계에서 생산된 판유리를 적재하는 장소에서만 하도록 내부규정을 만들고 작업자들이 이를 이행할 수 있도록 교육 등 관리감독을 철저히 하여야 함.
- 하역운반작업 시 사내규정 등 작업방법 준수
- 작업자 상호간 신호체계 수립 및 준수
- 지게차 작업관련 작업지휘자 배치
- 하역운반작업 관련 특별안전보건교육 실시
