■ 재해사례

고소작업대 위에서 전선 인입 중 난간과 구조물 사이에 끼임

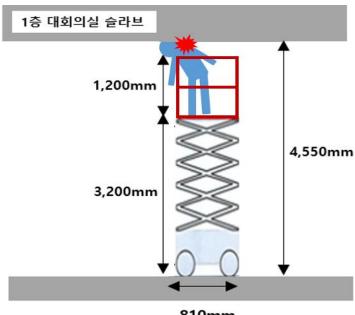
재해 상황도

2019. 5. 7.(화) 부산 강서구 소재 ○○하수처리시설 공사현장에서 전기공인 재해자가 고소작업대에 탑승하여 천장 전선관 내 전선인입작업을 진행하던 중 고소작업대가 과상승하면서 재해자가 고소작업대의 난간과 천장구조물 사이에 끼여 사망한 재해.

- ㅇ 고소작업대 과상승방지장치 설치 불량
 - 고소작업대 난간 모서리에 설치된 과상승방지봉(2개)의 난간으로부터의 돌출길이가 약 15cm로써 작업자 끼임 방지를 위한 유효높이에 미치지 못하였고, 과상승방지봉 1개는 전선이 절단되어 방호기능이 상실된 상태로 작업을 진행하였음.

- ㅇ 고소작업대 운전원 자격 관리
 - (이론 및 실습교육) 고소작업대 운전기능 및 작업안전 능력을 갖춘 전담 운전원을 배치하고, 작업 기준 준수 여부 관리감독 철저
- 고소작업대 과상승방지장치 설치 및 유지관리
 - 고소작업대 안전난간 대각선 방향 양측 모서리에 2개소 이상의 과상승방지봉 설치 및 유지관리 철저
 - (과상승방지봉 유효높이) 고소작업대 난간으로부터 40cm이상 돌출되도록 설치
