# 갱폼 인상 중 추락

25년 1월 16일 11:10경 경남 김해시 소재 아파트 신축공사 현장에서 재해자가 17층 갱폼 인양 후 옆 갱폼을 올리려고 갱폼으로 넘어가다가 강풍으로 인해 추락(48m)하여 철근 구조물에 부딪혀 사망.

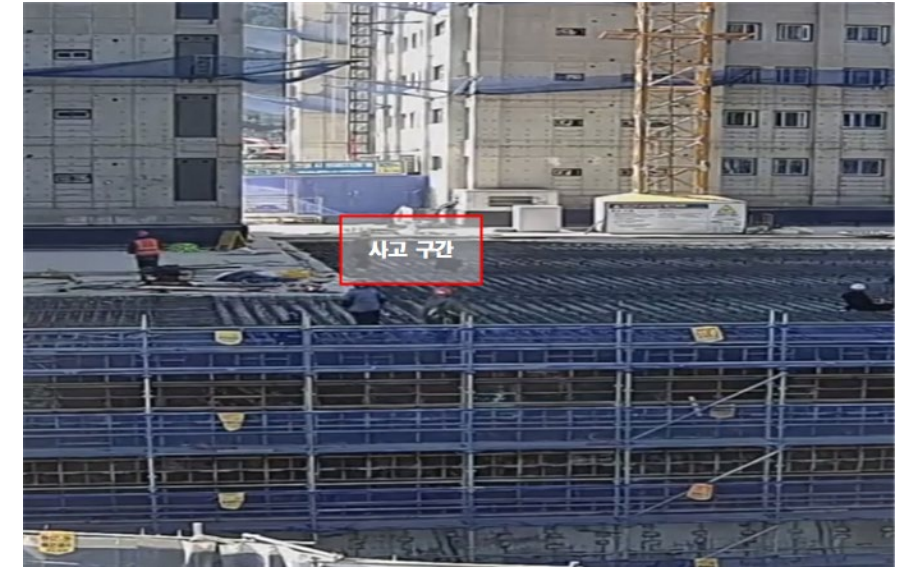
<사고 지점>

- ◎ 안전수칙 미준수
  - 추락방지로프 등 개인보호구 착용 여부 불확실
  - (갱폼 고정 작업 중 강풍에 의해 균형을 잃은 것으로 추정)
- ◎ 관리감독 부실
  - 작업 전 안전 점검 미흡
  - 갱폼 고정 볼트의 상태점검 및 작업절차 준수가 이루어지지 않은 것으로 추정
- ◎ 공기 단축 압박
  - 공사 기간 단축을 위해 작업 절차를 간소화하거나 생략하는 관행이 사고의 배경으로 지적됨

- ◎ 안전장비 의무화
  - 추락방지로프, 안전대, 안전모 등 개인보호 장비 착용 철저
  - 갯폼 작업시 타워크레인 인양고리 체결

- ◎ 강풍시 작업 금지
  - 풍속 기준 초과할 경우 작업 중단 조치

- ◎ 갯폼 안전점검 강화
  - 갯폼 고정 볼트 상태를 철저히 점검하고, 해체 시 모든 안전 절차 준수
  - 작업자에게 안전교육 및 매뉴얼 숙지 의무화

- ◎ 관리감독 강화
  - 위험 작업시 신호수 및 감독관 배치를 통해 실시간 관리
