## 재해사례

# 고속도로 공사현장 천공기 끼임 사망사고

2025년 7월 28일(오전 10시 43분경), 경남 의령군 함양울산 고속도로(의령 나들목) 공사 현장에서 사면 보강 작업 중이던 60대 노동자 A씨가 천공기(지반 천공 장비)의 회전부에 신체 일부가 끼여 사망

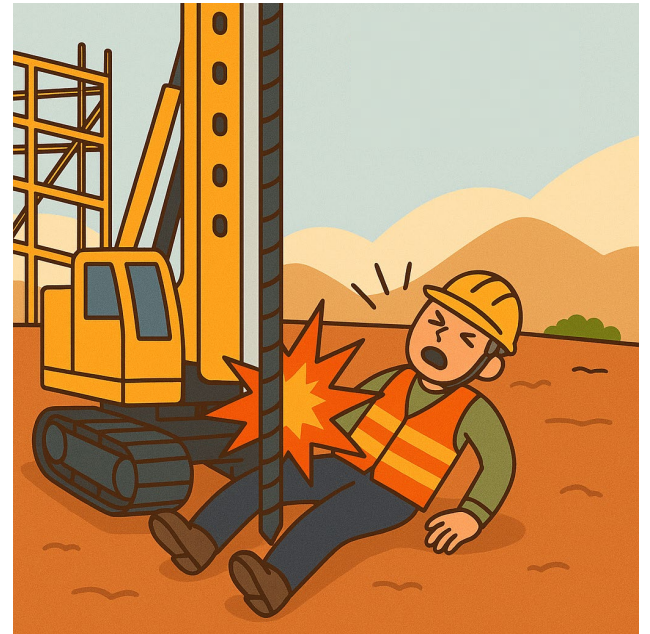
<해당 상황>

- ◎ 안전거리 미확보 (회전부 접근)
  - 작업자가 천공기 회전부 근처에서 작업을 수행하며 위험구역에 진입
  - 안전거리 확보 및 접근 통제 미흡
- ◎ 안전대 고리 걸림
  - 착용한 안전대 고리가 회전부에 걸려 기계 회전에 휘말림
  - 보호구 사용 시 위험부위 고려 부족
- ◎ 안전 방호조치 미흡
  - 회전부 보호장치(가드/덮개)가 없는 상태로 작업이 이루어졌고, 위험구역에 대한 시각적 표시나 접근 통제도 없었을 가능성 큼

- ◎ 장비 안전조치 강화
  - 천공기 회전부에 안전가드 및 덮개 설치, 비상정지 장치(E-stop) 필수 배치
  - 장비 주변 위험구역 안전표지 및 접근 금지선 표시

- ◎ 작업자 안전관리
  - 작업 전 위험성평가 실시 및 회전부 근접 금지 교육 강화
  - 안전대 및 보호구 착용 시 위험부위와 간섭되지 않도록 관리

- ◎ 현장 관리감독 체계 확립
  - 신호수 배치 및 현장 관리감독자 상시 점검
  - 작업 중 장비 운전원과 작업자 간 신호체계 확립, 불필요한 접근 금지
