재해사례

후진하는 지게차와 충돌

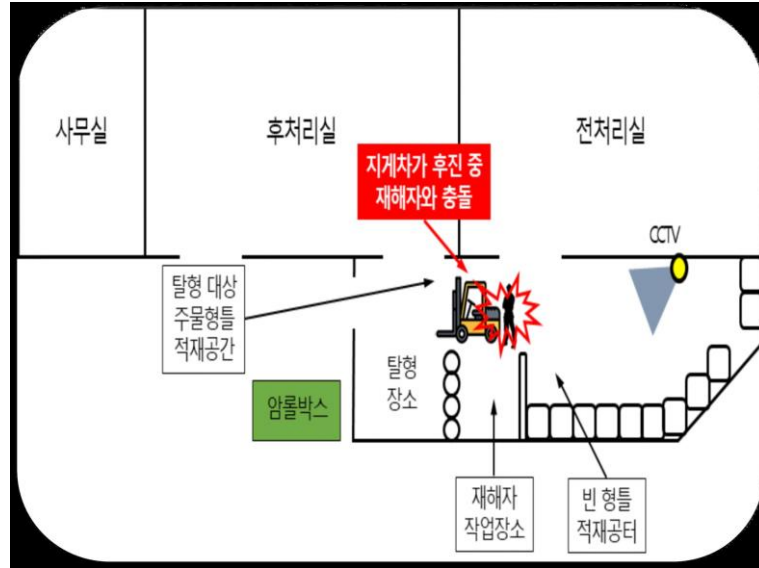
해당 현장

경기 소재 사업장 내 지게차가 주물형틀을 싣고 후진하는 과정에서 근로자가 지게차와 충돌하여 넘어지며 머리가 바닥에 부딪히고 다리가 지게차 바퀴에 깔리면서 사망한 재해임

- ◎ 지게차 후진등 점등 정상, 후진경보기 설치되어 경보음 발생, 경광등 미설치, 전조등 고장
- ◎ 운전석 등받이 과도하게 젖힌 상태, 안전벨트 사용불가, 전후방 유리 오염으로 시야 방해
- ◎ 후미등, 백레스트, 헤드가드, 후사경 정상

- ◎ 접촉의 방지 조치 철저
 - 근로자와 접촉되어 위험해질 우려가 있는 장소에 근로자 출입 금지하거나 작업지휘자 또는 유도자 배치 후 차량유도
- ◎ 지게차 후방충돌 방지조치 실시
 - 지게차 후진경보기와 함께 경광등, 후방감지기 등 후방 확인 가능장치를 설치
 - 주기적 지게차 전·후면 유리 오염물 등을 제거하여 후사경을 통한 후방시야 확보
- ◎ 안전수칙 포함한 작업계획서 작성 및 이행
 - 지게차 안전수칙 및 올바른 작업방법, 작업현장 상태 등이 반영된 작업계획서 작성 후 작업계획이 현장에서 이행될 수 있도록 교육 및 관리감독 강화
- ◎ 자격을 갖춘 운전자의 지게차 운전
 - 보유·사용 중인 지게차 형식 및 용량에 따라 적합한 조종자격을 갖춘 운전자 지게차 운전
