▣ 재해사례

후진하는 지게차와 충돌

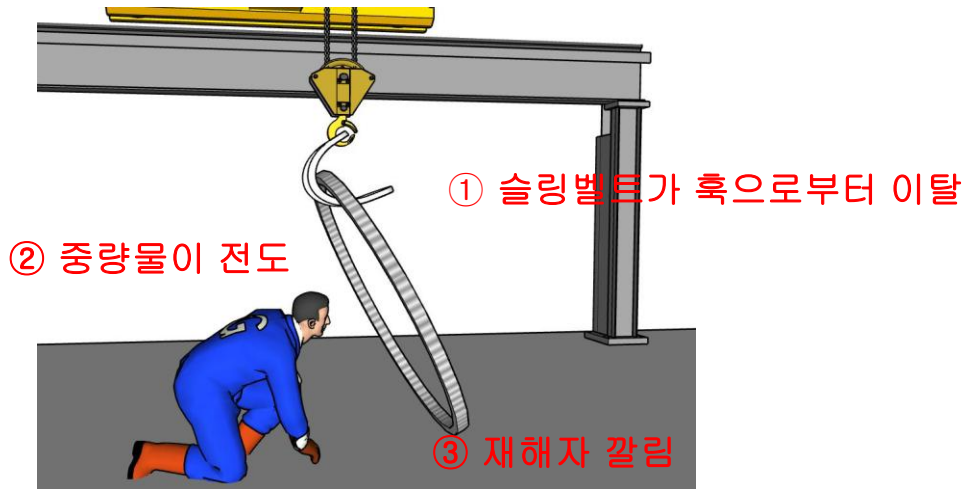
해당 상황

경기도 시흥 시 소재 사업장에서 천장 주행 크레인으로 중량물(518kg)을 세운상태에서 위치를 조정하던 중 훅에 걸린 슬링벨트가 이탈하면서 전도되는 중량물에 재해자가 깔려 사망

◎ 훅 해지장치 불량

- 훅 해지장치의 체결용 핀이 고정되어있지 않고, 훅 선단 중심부위 안쪽에서 벗어나 움직일 수 있게 설치되어 있어 중량물이 이탈할 가능성이 있는 상태에서 작업

◎ 부적절한 줄걸이작업 방법

- 한줄걸이 방법을 사용하여 중량물이 회전하거나 좌우로 움직일 수 있는 상태에서 중량물을 인양 및 하강

◎ 작업방법 미흡

- 용접작업을 위해 중량물을 수직으로 세운 상태였고, 중량물의 방향을 계속 변경하는 등 중량물의 넘어짐 위험이 있는 상태로 작업
- 용접작업 시 중량물이 넘어지지 않게 작업할 수 있는 적절한 작업방법 미수립

◎ 훅 해지장치 상태점검 및 유지

- 훅 해지장치의 변형, 손상 등에 대한 점검 및 점검결과에 따른 수리, 교체로 해지장치가 정상기능을 유지

◎ 중량물 형태를 고려한 줄걸이 방법 선정

- 중량물의 형태를 고려하여 중량물이 회전하거나 좌우로 움직이지 않도록 무게중심이 안정된 줄걸이 방법 선정

◎ 작업방법 개선

- 용접작업을 위해 중량물을 거치하는 경우 전도위험을 최소화 할 수 있도록 눕혀서, 고정하고 중량물의 방향을 계속 바꾸지 않아도 되는 전용의 작업대 설치
