장마철 재해예방

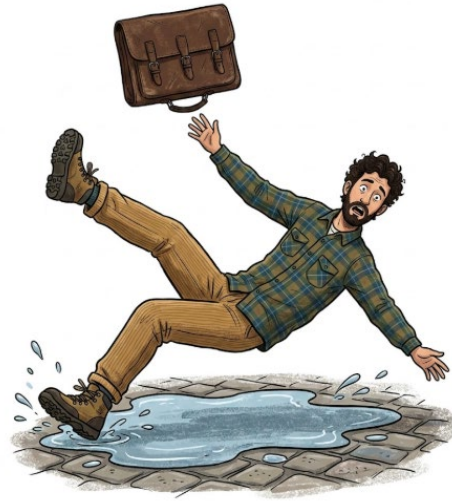
◆ 사고사례 : 로비에서 미끄러져 골절 발생

- 사고 상황
2024년 7월, 우천 후 로비 젖은 대리석에서 전도
 - 피해자 : 시설관리 직원 A씨 (40대, 남성)
 - 부상 : 오른쪽 손목 골절, 뇌진탕 의심
 - 장소 : 1층 로비 출입구 인근

- 원인 분석 및 개선 필요사항
 - 매트 미설치 : 출입구 바닥매트, 우산털이 미설치
 - 주의표지 부재 : 젖은 바닥에 경고 표지 부착 안 됨
 - 순찰 미흡 : 정기적인 물기 제거 순찰 미실시

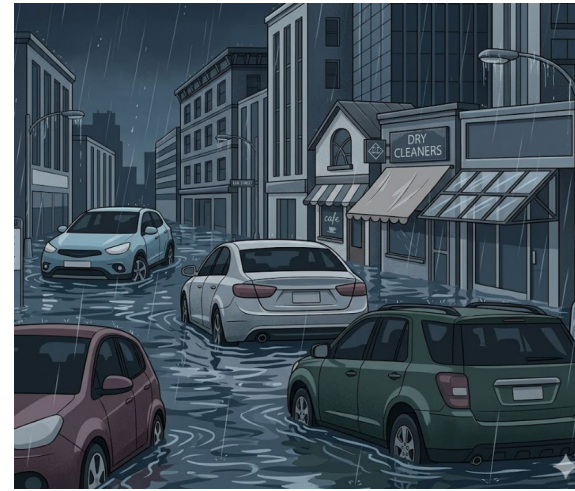
◆ 사고사례 : 집중호우로 지하주차장 침수

- 사고 상황
 - 2024년 8월, 집중호우로 지하주차장 급속 침수
 - 피해 : 차량 3대 고립, 수위 1.2m까지 상승
 - 시간 : 비 시작 후 2시간 내
 - 장소 : B2 지하주차장 배수구 인근에 침수

- 원인 분석 및 개선 필요사항
 - 배수구 막힘 : 배수시설 사전점검 미흡
 - 차수판 부재 : 빗물 유입 방지 장치 미설치
 - 모니터링 부족 : CCTV·순찰 미실시

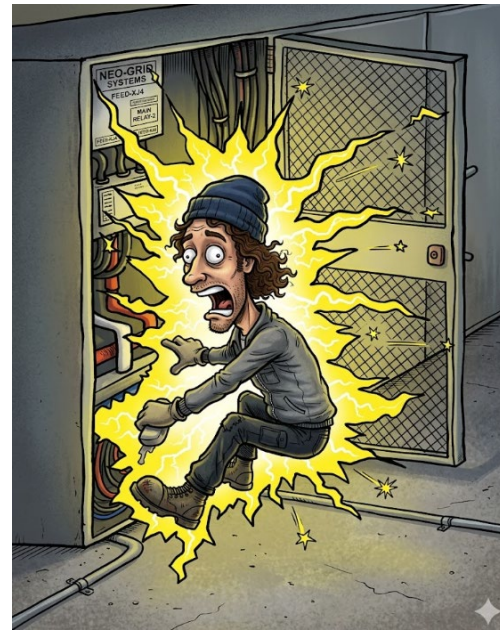
◆ 사고사례 : 수중펌프 작업 중 감전

- 사고 상황
2024년 8월, 지하실 침수, 수중펌프 연결 중 감전
 - 피해자 : 시설관리 직원 B씨 (30대, 남성)
 - 부상 : 전기충격, 화상, 심장마비 의심
 - 장소 : 지하실 배수펌프 설치 구역

- 원인 분석 및 개선 필요사항
 - 전원차단 미실시 : 작업 전 전원 차단하지 않음
 - 누전차단기 미작동 : 안전장치 정상 작동 안 됨
