재해사례

작업장 보행 중 지게차와 충돌

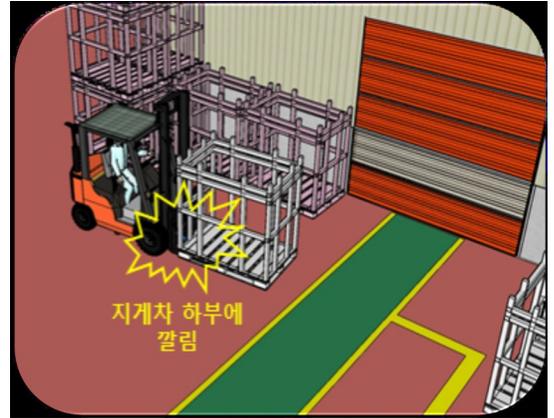
해당 현장

광주광역시 소재 모 공장에서 프레스동
입·출구 자동문 앞으로 보행하던 재해자가
빈 파렛트를 포크에 끼워 이동하던
3톤 지게차와 부딪힘

- ◎ 지게차의 접촉방지 및 안전조치 미실시
 - 상하사 작업순서 및 방법을 미수립 및 주변 근로자 출입 통제를 미실시
- ◎ 작업계획서 미작성
 - 지게차를 이용한 파レット 운반작업에 대한 작업계획서 미작성

- ◎ 지게차 접촉방지조치 실시
 - 지게차를 사용하여 상하차 작업 시 근로자가 지게차와 접촉하지 않도록 안전한 작업방법 준수,
유도자 배치 등 안전조치 실시
- ◎ 작업계획서 작성 및 작업지휘자 배치
 - 지게차를 이용하여 파렛트 등 중량물 운반 작업 시 작업계획서를 작성
 - 작업계획서에 따라 작업을 지휘하고 근로자의 접근을 방지하는 작업지휘자 배치
