재해사례

제빵공장 컨베이어벨트 끼임사고

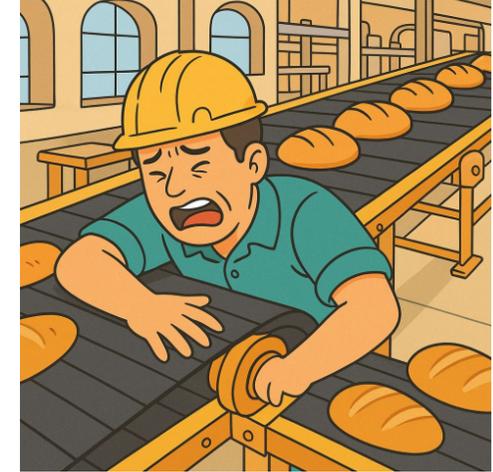
<해당 상황>

2025년 5월 19일 오전 3시, 시흥 SPC삼립 제빵공장 크림빵 생산 라인의 냉각 컨베이어벨트에서 50대 여성 근로자가 컨베이어 벨트의 윤활유 공급을 위해 수동으로 윤활유를 뿌리던 중, 상반신이 회전 프레임 사이에 끼여 사망함

- ◎ 설비 기술적 결함 및 방호 미비
 - 회전체(냉각 컨베이어 프레임)에 방호장치(덮개, 울타리, 센서 등)가 전혀 없거나 불완전함
 - 설비가 약 30년 된 노후 기계로, 기계적 안정성 자체가 미흡
 - 자동 윤활 기능 미설치 → 수동 윤활 작업 중 끼임 발생

- ◎ 정비작업 중 기계 정지 미이행 (L.O.T.O 미적용)
 - 정비·청소·윤활 등 유지관리 작업을 기계가 가동 중인 상태에서 수행
 - Lockout/Tagout 제도 미도입으로 전원 차단 없이 위험구역 접근

- ◎ 작업표준·작업지휘체계 미비
 - 윤활작업이 비정형적·반복적 작업임에도 표준작업절차서(SOP) 미비
 - 작업지휘자 미지정 상태에서 단독 근무 중 사고 발생 가능성 큼

- ◎ 기계 정비 시 전원 차단 및 L.O.T.O 제도 의무화
 - 모든 정비·청소·윤활 작업은 기계 정지 후 실시
 - L.O.T.O 키트 지급 및 정기 교육 필수

- ◎ 회전부 방호장치 설치 및 비상정지장치 확대
 - 작업자가 즉시 접근 가능한 위치에 비상정지 버튼(E-stop) 충분히 배치
 - 냉각 컨베이어, 반죽기, 믹서 등 회전설비에 덮개, 커버, 울타리 설치

- ◎ 작업지휘자 제도 및 사전 작업허가제 도입
 - 작업허가서 발급 후 작업 승인
 - 정비, 윤활, 청소 등 위험작업 시 작업지휘자 지정 및 야간·교대작업 시 지휘자 없는 작업 금지

- ◎ 신규 및 반복 안전교육 체계 강화
 - 신규 작업자와 도급근로자 포함한 안전교육 의무화
 - 월 1회 반복교육 실시, 실제 사고 사례 기반
