# 이천 물류센터 화물차 기사 지게차에 깔려 사망

2025년 9월 17일(오전 5시 54분경), 이천시 마장면에 위치한 롯데글로벌로지스 물류센터에서 60대 화물차 기사 A씨는 해당 물류센터에 입점한 편의점 음료 유통업체의 하역 작업 도중, 지게차에 깔려 병원으로 이송했으나 사망

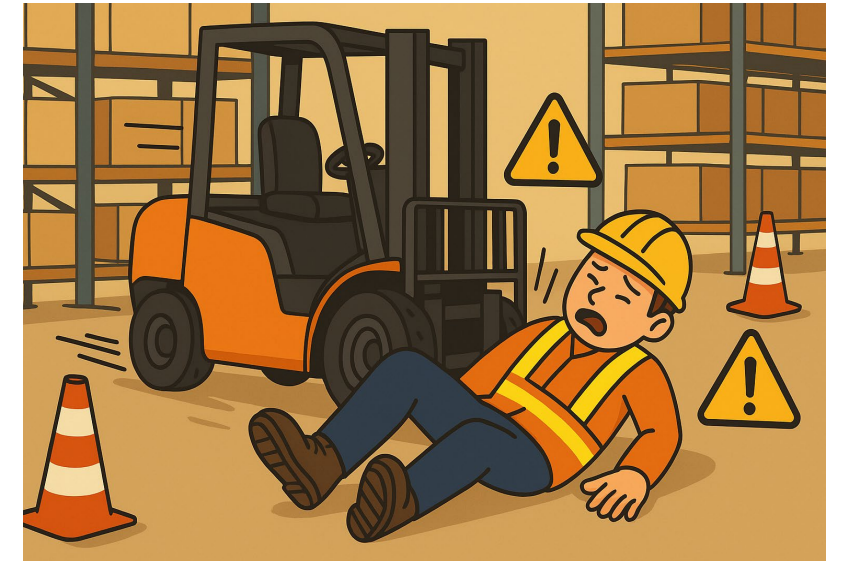
<해당 상황>

- ◎ 동선 분리 미흡
  - 보행자 전용 통로·지게차 전용로 구획 부족
  - 물리적 차단(웬스/체인/콘) 부재로 하역구역에 보행자 진입
- ◎ 시야·경고체계 부재
  - 지게차 전방 사각지대, 포크 주행 높이 미준수
  - 전·후방 카메라/파노라마 미러, 포크 최저 위치 주행 준수
  - 카메라/미러 부족, 적재물·기둥 등에 의한 가림
- ◎ 절차·교육·감시 체계화
  - 신호수 미배치, 표준 핸드시그널·접근 승인 절차 부재
  - TBM(작업 전 안전회의)·위험성평가 형식화로 위험 인지 부족
  - 하역 중 운전자 하차 통제·대기존 지정 미비

- ◎ 동선 완전 분리 및 통행관리
  - 지게차 전용로/보행 금지구역 바닥도색, 바리케이드·체인 게이트 설치
  - 일방통행, 교차부 고임목·휠초크, 속도제한 5~8km/h 운영
  - 도크 운전자 대기존 지정, 하역 중 임의 하차 금지

- ◎ 가시성, 경고 및 설비 개선
  - 지게차 블루/레드스팟, 경광등·경적 의무화
  - 전·후방 카메라/미러 설치 + 포크 최저 위치 주행

- ◎ 작업절차 · 교육 · 감시 체계화
  - 작업허가제 + 신호수 배치 + 표준 핸드시그널 적용
  - TBM·근접사고 리뷰 정례화(필요 시 UWB/RFID 근접경보 도입)
