## ▣ 재해사례

### 운전 중 톨루엔 누출로 화재

경기도 안산시 소재 사업장에서 톨루엔을 반응기에 투입하던 중 배관에서 누출, 화재가 발생하여 톨루엔 투입밸브를 조작 중이던 근로자가 화상을 입음

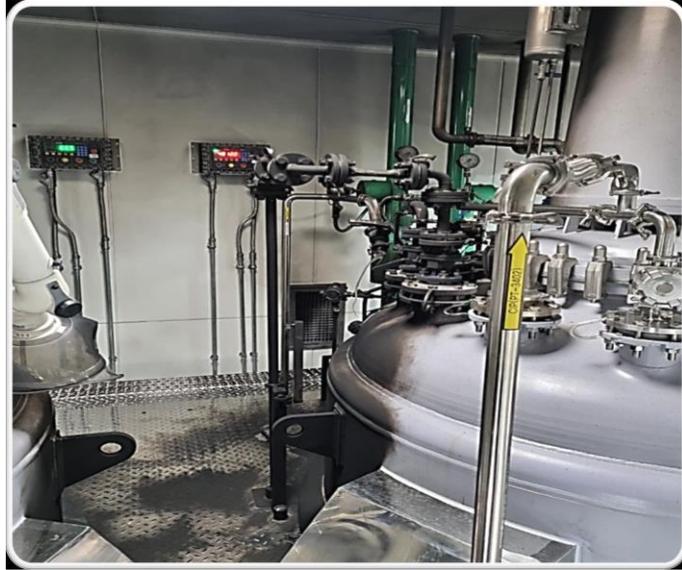
## 해당 현장

- ◎ 정전기 대전 또는 방전이 점화원으로 작용
- ◎ 캡슐형 필터 하우징 크랙 또는 원심펌프 과압에 의해 형성된 필터 하우징 크랙에서 톨루엔이 분출되어 가연물로 작용
- ◎ 공정배관장도와 다른 순서로 밸브, 필터를 설치하여 운전함으로써 필터에 지속적인 힘이 작용하여 크랙이 발생

- ◎ 사용 전 점검 철저
  - 신규로 가동하는 설비는 사용 전 점검을 통해 공정배관계장도 등 도면에 따라 적절히 설치되어있는지 검토
- ◎ 내구성이 있는 재질 사용
  - 화학설비 또는 그 배관의 밸브나 콕은 개폐빈도를 고려하여 내구성이 있는 재질 사용
- ◎ 안전운전절차서 확립 및 관련 교육 철저
  - 화학설비와 그 부속설비 사용방법의 내용에 따라 화학설비와 그 부속설비를 사용하는 작업을 하는 경우 밸브 등의 조작을 통한 원재료 공급, 화학설비의 일시적 중단된 경우에 대한 작업 방법 등에 대한 작업계획서를 작성하여 그에 따라 작업을 실시
