## 재해사례

### 지게차 포크 팔레트 위에서 작업 중 떨어짐

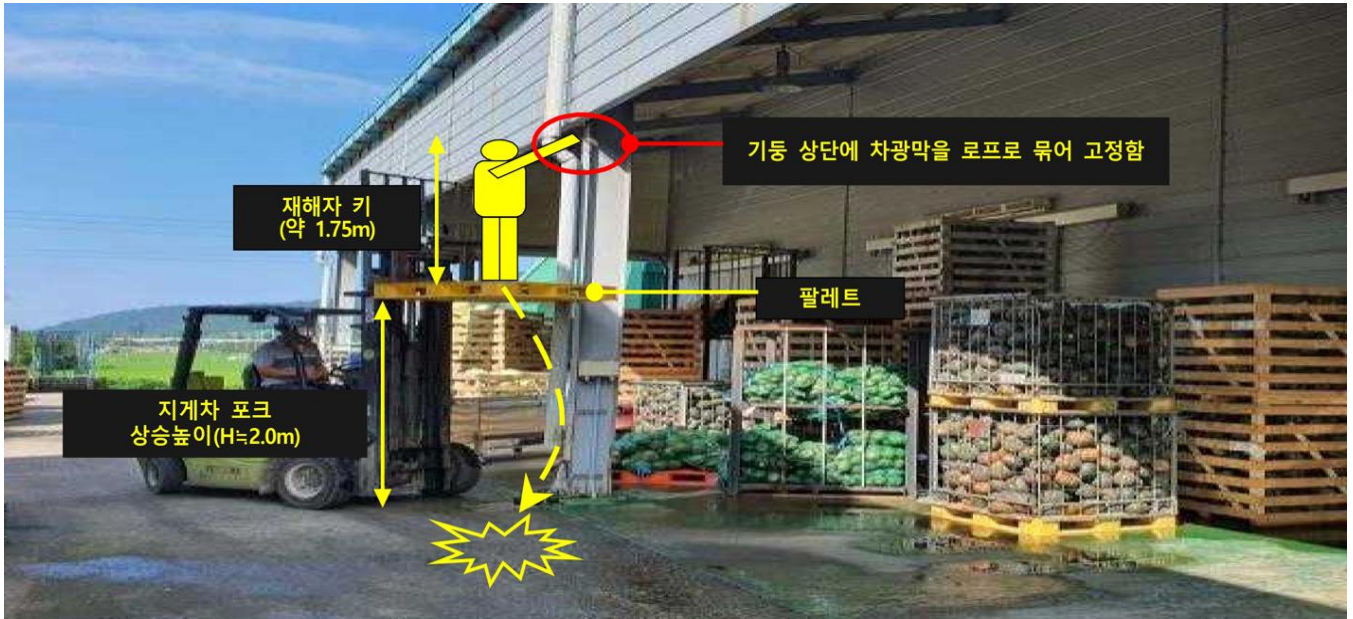
## 재해 상황도

전남 함평군 소재 농산물 도소매업 소속 재해자가 농산물 보관창고 처마 기둥(H-Beam)에 차광막을 설치하기 위해 지게차의 포크에 팔레트를 끼우고 그 위에 올라서서 작업 중 몸의 중심을 잃고 콘크리트 바닥으로 떨어져 병원으로 이송 후 치료중 사망

### ◎ 지게차 주용 도 외의 사용 제한 준수

- 차량계하역운반 기계인 지게차의 포크에 팔레트를 끼워 작업발판으로 사용하는 행위는 절대 금지하고, 비계(이동식 비계 등)를 설치하여 작업하도록 함

### ◎ 개인보호구 지급 및 착용 철저

- 근로자가 떨어질 위험이 있는 작업을 하는 경우 안전모 등 보호구 지급 및 착용하도록 관리를 철저히 함
