재해사례

불산 가스 누출로 인한 흡입 사고 (사망1명, 부상3명)

2025년 11월 5일 오전9시경, 경북 포항시에 위치한 포스코 포항제철소 스테인리스 압연부 소둔산세공장에서 정비 작업을 하던 근로자들이 불산 가스를 흡입하는 사고가 발생함. 이 사고로 병원 이송 중 1명(50대) 사망, 3명(30대) 부상

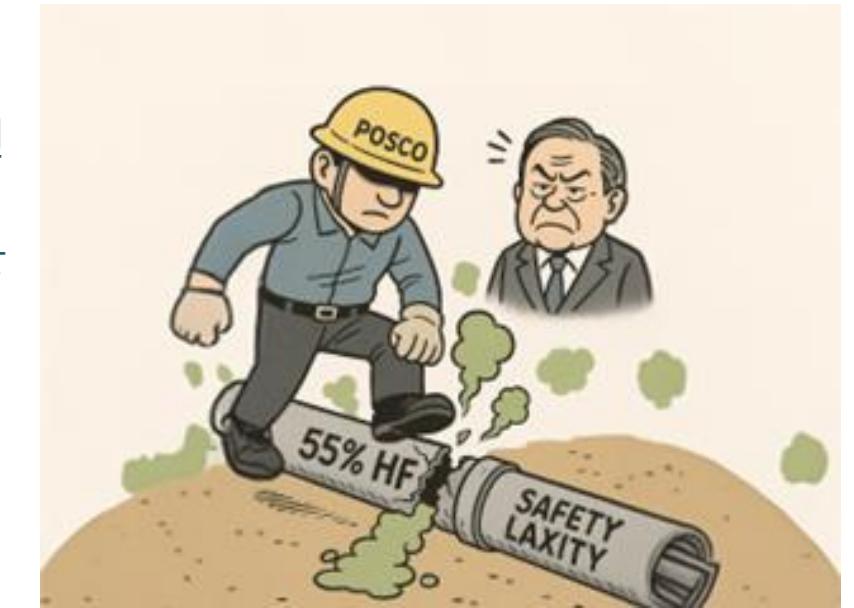
<해당 상황>

- ◎ 설비 점검 중 배관 밸브나 차단조치 미흡
 - 이중차단·배압해제(DIB) 및 LOTO 미이행, 밸브 개폐상태 검증 부실
 - 라인브레이크(배관 분리) 전 무가압·무내용물 확인·서류화 미흡
- ◎ 불산 취급 구역의 밀폐, 환기 시스템 부실
 - 국소배기·음압 유지 기준 미달, 스크러버 처리능력·이중화 부족
 - 유지보수 시 환기 우회·정지 상태에 대한 대체환기·휴지계획 부재
- ◎ 유해화학물질 관리 기준 및 점검 절차 미준수
 - 정기점검·누출점검 기록 형식화 및 시정조치 추적 미흡
 - 배관 검사주기·취급·보관·이송 기준 불이행
- ◎ 작업 전 안전교육 및 보호장비 착용 관리 부족
 - 호흡보호구 적합성(피트테스트)·화학장갑/보호복·안면보호 착용 관리 부족

◎ 차단·격리체계 강화

- HF 검지 연동 자동차단밸브/ESD·인터록 적용, 이중차단·배압해제 표준화
- 밸브 포지션 센서·LOTO 태그로 상태 확인, 작업 전 무가압·무내용물 확인서 의무화

◎ 가시성, 경고 및 설비 개선

- HF 전용 고정식 가스검지기 다중배치(한계치 경보·인터록) + 스크러버 이중화/용량검증
- 국소배기·음압 유지 기준 상향, 유지보수 시 대체환기/휴지계획 사전 승인

◎ 작업절차 · 교육 · 보호장구 체계화

- 작업허가제(라인브레이크) + LOTO 절차 준수
- 불산 전용 PPE와 칼슘글루코네이트 젤 비치·반복훈련
